<ノズルヘッドの温度が上昇しない場合の手順>

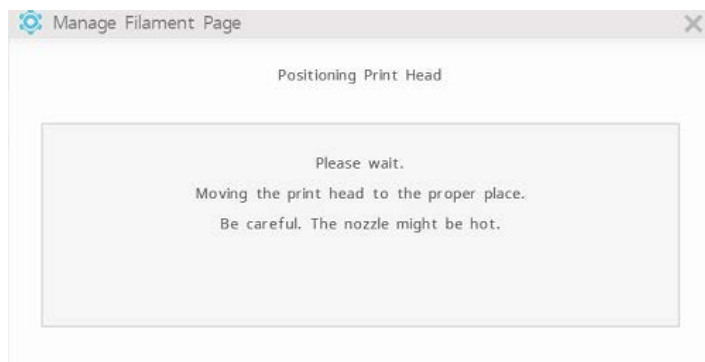
- ① Filament を通常通りセットします。

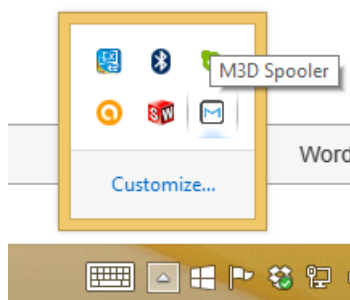
- ② 画面右下のアイコンをクリックし、M3DSpooler を起動させます。

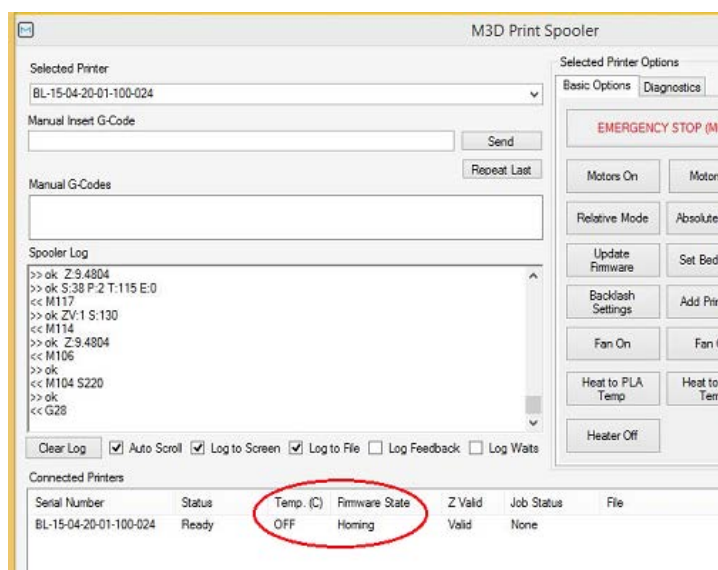
- ③ 画面下の赤で囲まれた部分の温度表示を確認してください。

- ④ ・温度がおよそ 200℃まで上昇すれば、ヒーターは正常に作動しています。
⇒手順2に進みます。

- ・50℃辺りで上昇が止まる場合は、ワイヤーがソケットから外れているか
ワイヤー自体が壊れている可能性があります。
⇒この場合は修理の必要がありますので、サポートセンターまでご連絡ください。

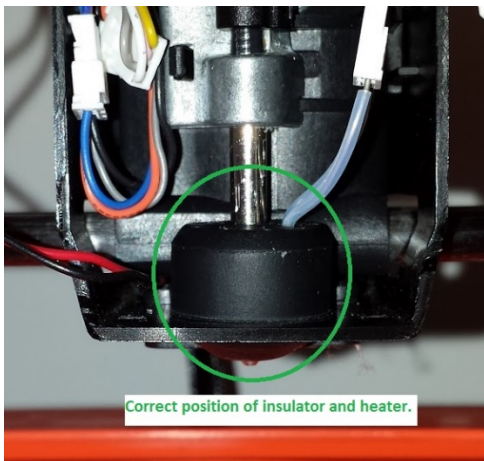
正しいノズルヘッドの位置

ヒーターやワイヤーの接続に問題がないのに温度が上がらない場合、ノズルとヒーターの位置が離れすぎている事が
主な原因として考えられます。

- ① プリントヘッドカバーを外し、○で囲まれたノズルヘッドとヒーターの位置を確認します。
② 赤丸のように各々の位置が離れすぎていた場合、ノズルヘッドが2mmほど
見える位置になるまでゆっくりとヒーターを指で押し下げます。
